Die verborgenen Schichten im Burghügel von Schloss Pouch – der Geschichte auf der Spur

Neue Erkenntnisse zur Baugeschichte der Burganlage

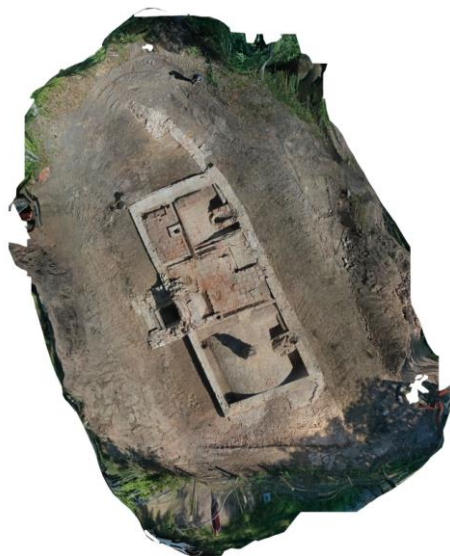
Abb. 1:

Schloss Pouch. Draufsicht auf den freigelegten Schlosskeller des 16. Jahrhunderts. Teil der dreidimensionalen ›Structure from motion‹-Einmessung.

Ausgangspunkt der Untersuchungen war ein noch heute im Gelände erkennbarer Keller aus dem 16. Jahrhundert. Im Zuge der Ausgrabungen stellte sich heraus, dass der Keller im Bereich des ehemaligen dritten Turms der Burganlage angelegt worden war. Dieser war aus Schriftquellen bekannt, aber anderweitig bislang nicht nachweisbar. Es wurde ein massives Ziegelfundament freigelegt, das die Stelle des verschollenen dritten, viereckigen Turms am südlichen Ende des Kellers kennzeichnet. Aus archäologischer Sicht herausragend ist die Radiokarbondatierung von Holzkohle aus dem Mörtel des Turmfundaments in das ausgehende 12. bis in das beginnende 13. Jahrhundert. Die Backsteine sind im sogenannten ›wilden Verbund‹ gesetzt. In Kombination handelt es sich somit um eines der frühesten Backsteinbauwerke der Region und einen Ausdruck früher Herrschaft.

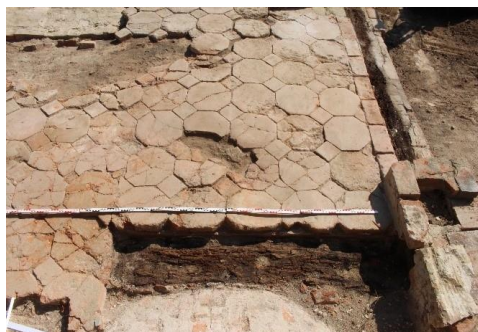
Abb. 2:

Schloss Pouch. Repräsentativer barockzeitlicher Fußboden aus achteckigen Fliesen.

Während der bereits erwähnte Keller selbst wohl im 16. Jahrhundert errichtet wurde, ließen sich an ihm Überbauungen aus dem 17. Jahrhundert nachweisen. Hier ist vor allem ein repräsentativer Fußboden aus achteckigen Fliesen hervorzuheben. Ein Münzfund aus diesem Bereich datiert ihn in die 1680er Jahre. Der aufwendig gestaltete Fußboden stimmt mit Angaben in den Schriftquellen überein, die berichten, dass im 17. Jahrhundert das Schloss Pouch – erstmals in seiner neuzeitlichen Geschichte – zum dauerhaften Wohnsitz seiner adligen Besitzer geworden war. Der Befestigungscharakter der mittelalterlichen Burganlage wurde unwichtig, die Umgestaltungen des Barock ließen ein modernes Herrenhaus mit allen Annehmlichkeiten entstehen.

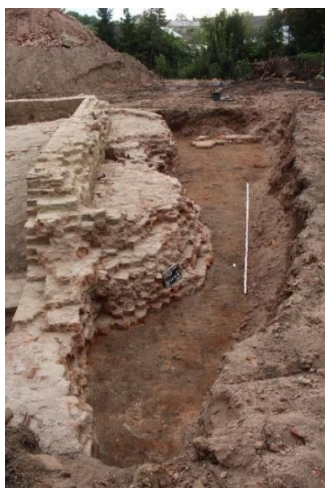
Abb. 3:

Schloss Pouch. Nordwestecke des Fundaments des dritten Turms aus dem Spätmittelalter; Gesamtbreite: 10,5 Meter.

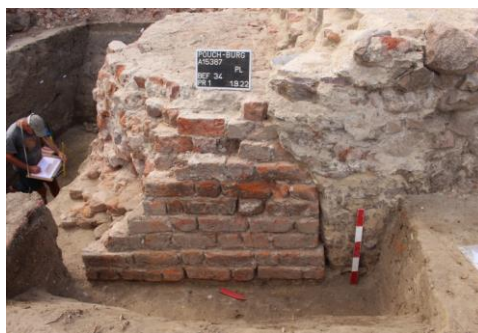
Abb. 4:

Schloss Pouch. Nordostecke des Fundaments des dritten Turms aus dem Spätmittelalter, daneben (Maßstab) die südliche Stirnwand des Kellers.

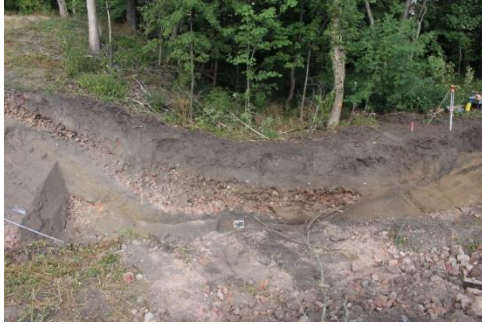
Abb. 5:
Schloss Pouch.
Verfüllschichten des
massiven Burggrabens.

In den folgenden Nutzungsphasen wurde der Burggraben des 9./10. Jahrhunderts sukzessive verfüllt, das Areal auf dem Burgplateau somit vergrößert und ein Großteil der älteren Anlage in diesem Zuge zerstört und überbaut. Die Innenkante des neuen Burggrabens wurde mit Schotter befestigt. Dies ist ein weiterer Hinweis darauf, dass die Burganlage nicht nur erneuert, sondern auch aufwendig erweitert wurde.

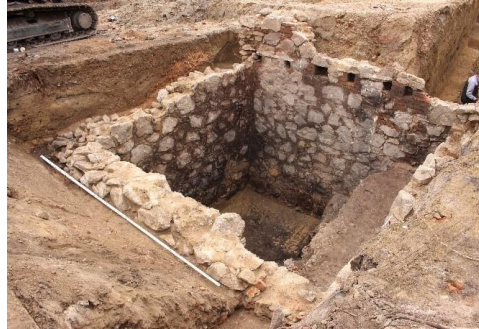
Abb. 6:
Schloss Pouch.
Feldsteinfundament im
Burggraben, aufgedeckt unter
den Verfüllschichten.

Rätsel geben noch die Reste eines massiven Gebäudes aus sorgfältig gesetzten Bruchsteinen auf, die im teilverfüllten Burggraben aufgedeckt wurden. Die Bearbeitungsweise der Bruchsteine deutet auf eine Entstehung im 17. bis 19. Jahrhundert hin. Verfüllt waren diese Reste mit Asche und Haushaltsabfällen aus dem 20. Jahrhundert.
