Ein architektonisches Schmuckstück aus Kloster Posa

Erste Ergebnisse der aktuellen archäologischen Ausgrabungen

Presseinformation

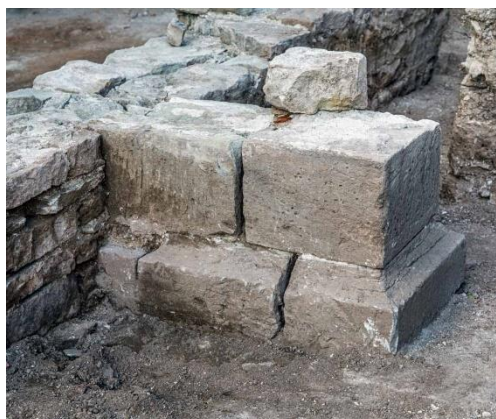
Abbildung 1:
Gut erhaltener Strebpfeiler der Nordfassade des Kreuzgangs aus sauberem Quadermauerwerk. Teilweise wurden hier Werksteine des älteren romanischen Kreuzgangs wiederverwendet.

Unter dieser planierten Schuttschicht wurden einige Bereiche des Südflügels der Klausur in unerwartet gutem Erhaltungszustand angetroffen. So ist die Nordfassade des Kreuzgangs hier auf einer Länge von etwa 10 Metern noch etwa 70 Zentimeter hoch erhalten. Imposant sind hier vor allem die in Quadermauerwerk ausgeführten Strebe- Pfeiler zum Kreuzhof hin. An der Innenseite des Kreuzgangs haben sich sogar noch Reste von Verputz erhalten. Auch sind die Fußböden des südlichen Kreuzgangflügels noch fast vollständig vorhanden. Der obere bestand überwiegend aus einem sehr qualitätsvollen roten Ziegelsplitestrich, der wohl die Anmutung von rotem Marmor haben sollte. Fehlstellen im Estrichboden deuten die Lage von Grabplatten an, die als wertvolles Baumaterial entnommen wurden. Gegenwärtig ist der ältere Fußboden des Kreuzgangs zu sehen, der aus einem Kalkmörtelstrich besteht.

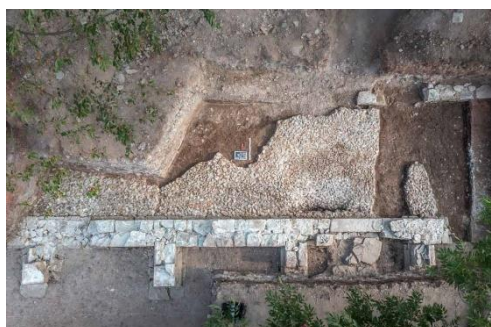
Abbildung 2:
Übersicht über den Südflügel des Kreuzgangs mit dem bauzeitlichen Fußboden (14. Jahrhundert).

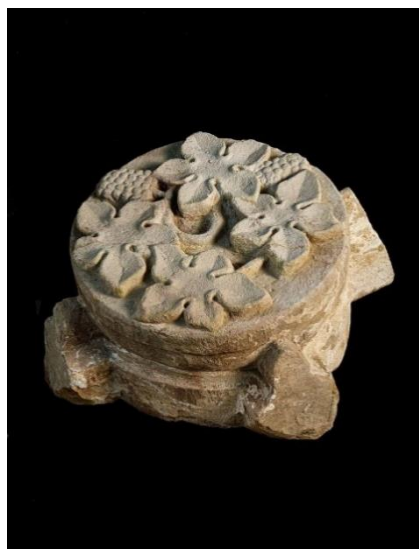
Abbildung 3:
Schlussstein der einstigen Kreuzgangeinwölbung mit Weinlaub und Trauben, erste Hälfte des 14. Jahrhunderts.

Überraschenderweise fanden sich auch in den bis zu 1,80 Meter mächtigen Schuttschichten über den Ruinen größere Sandsteine, die offensichtlich bei der Bergung von Baumaterial übersehen worden waren oder vielleicht schlicht zu schwer waren. Neben Teilen der Gewölberippen des Kreuzgangs, die zum Teil sogar noch Reste einer roten Farbfassung aufweisen, stellt ein vollkommen intakter Schlussstein der ehemaligen Kreuzgangeinwölbung einen besonderen Fund dar. Auf seiner Schauseite sind Weinlaub und Trauben dargestellt. Sie verweisen auf die lange Geschichte des örtlichen Weinbaus, der erst vor einigen Jahren erfolgreich wiederbelebt wurde.

Der Fund des Schlusssteins und einiger anderer Werksteine ermöglicht nun eine vergleichsweise exakte Datierung des südlichen Kreuzgangflügels an das Ende des ersten Drittels des 14. Jahrhunderts. Vergleichbare Steine dieser Art sind aus dem Kreuzgang der Zeitzer Kathedrale und dem Dom zu Naumburg bekannt. Der Kreuzgang des 14. Jahrhunderts in Posa ersetzte einen romanischen Vorgänger. Auch an der 2017 wiederentdeckten Klosterkirche ist für das 14. Jahrhundert eine Modernisierung des ursprünglich romanischen Baus im Stil der Gotik nachweisbar.

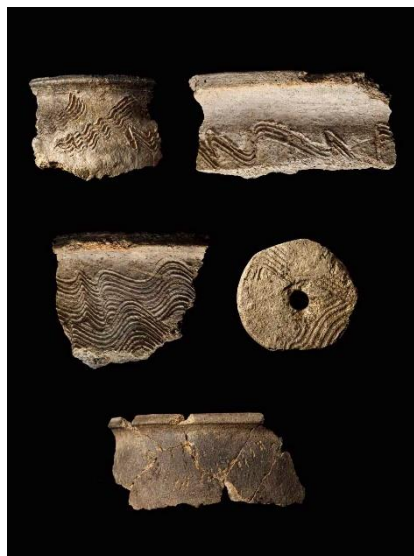
Abbildung 4:
Keramik des 9. Jahrhunderts aus dem ältesten Besiedlungshorizont des Posaer Berges. Über diesem Horizont wurde die erste Kirche errichtet.

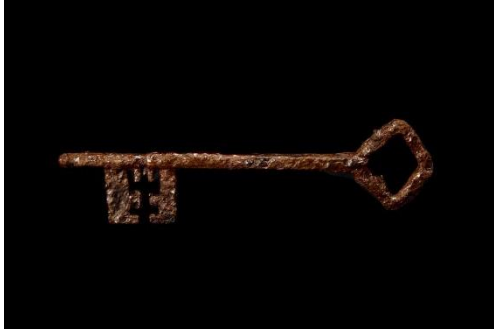
Abbildung 5:

Ein großer eiserner Schlüssel von 28 Zentimetern Länge aus dem 12. oder 13. Jahrhundert wurde auf dem ältesten Fußboden des Ostflügels der Klausur gefunden.
